Das Referat 53.1 des Regierungspräsidiums Karlsruhe beabsichtigt die Sanierung des Rheinhochwasserdamms XXXIX zwischen dem Kraftwerk GKM (Damm-km 0+000) und der Speyerer Straße in Mannheim-Lindenhof (Damm-km 3+830). Die Dämme und das umliegende Gebiet weisen einen ausgeprägten Baumbestand auf. Die bisherige Planung der Sanierung sieht auf dem Dammkörper sowie im Deichvorbzw. -hinterland (baumfreie Zone) die Rodung der Bäume vor.

Die KREBS+KIEFER Ingenieure GmbH wurde von der Bürger-Interessen-Gemeinschaft Lindenhof (BIG) damit beauftragt, eine Machbarkeitsuntersuchung zur Ertüchtigung des Rheinhochwasserdammes XXXIX in Mannheim unter Erhalt des Baumbestandes durchzuführen.

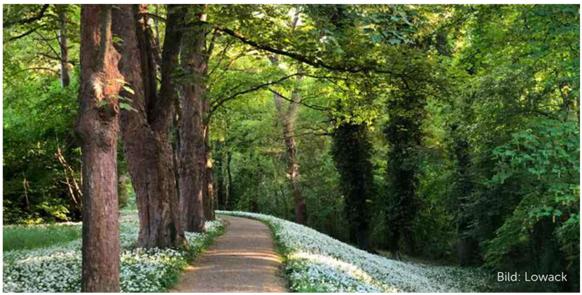
Abbildung 1: Bestandsdamm [Bürger-Interessen-Gemeinschaft (BIG) Lindenhof e.V.]

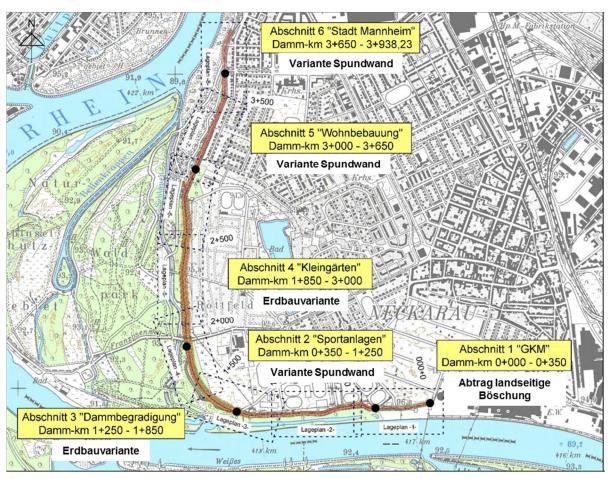
Abbildung 2: Einteilung der Planungsabschnitte [RP Karlsruhe]

Im Zuge der geplanten Sanierung wurde der Damm in 6 Planungsabschnitte unterteilt, die im Folgenden dargestellt sind.

Abschnitt	Damm-km	Beschreibung
Abschnitt 1	km 0+000 bis km 0+350	Großkraftwerk Mannheim (GKM) Landseitig Kleingärten und Sportanlagen
Abschnitt 2	km 0+350 bis km 1+250	Landseitig Sportanlagen Wasserseitig bewaldetes Deichvorland
Abschnitt 3	km 1+250 bis km 1+850	Deichbegradigungsabschnitt Deich verläuft durch Waldgebiet
Abschnitt 4	km 1+850 bis km 3+000	Landseitig Kleingärten und Privatgrundstücke Wasserseitig Auwald bis Deichfuß
Abschnitt 5	km 3+000 bis km 3+650	Landseitig Wohngebiet Wasserseitig Auwälder
Abschnitt 6	km 3+650 bis km 3+938	Landseitig Wohngebiet Wasserseitig Auwälder

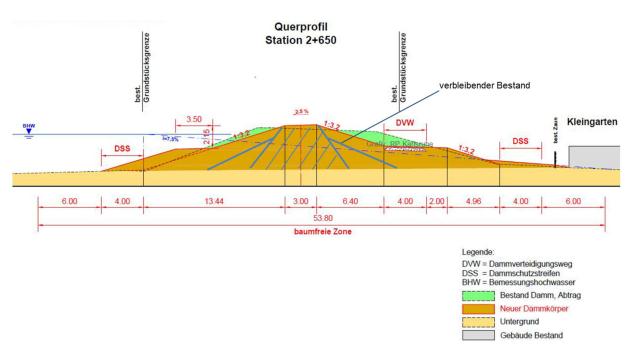
Abbildung 3: Abschnitt 4 - Kleingärten [RP Karlsruhe]

Aus diesen Gründen muss zumindest ein Großteil des Bestandsdammes abgetragen und durch geeignetes Dammmaterial neu aufgebaut werden (vgl. auch Abbildung 3). Dies kann alleine schon hinsichtlich der Entsorgung des alten Dammmaterials unter Umständen zu erheblichen Kosten führen. Je nachdem wie viel des alten Dammmaterials im Kern des Dammes belassen wird, bleibt auch ein gewisses Restrisiko in Bezug auf die Sicherheit bestehen.

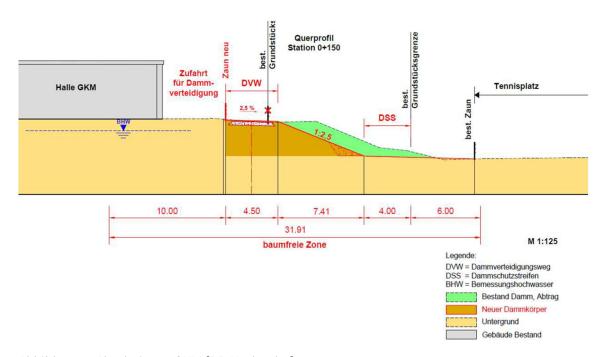
Abbildung 4: Abschnitt 1 - GKM [RP Karlsruhe]

Im Abschnitt 1 befindet sich entlang der Wasserseite des Damms das Großkraftwerk Mannheim. Landseitig schließt eine relativ breite Böschung an, die durch die bisherige Planung des RP um ca. 4 m zurückverlegt (verkürzt) werden soll (vgl. Abbildung 4). Als Folge dieser Maßnahme müsste der Baumbestand entlang der Böschung entfernt werden. Die Rückverlegung stellt jedoch keine Verbesserung der Standsicherheit des Dammes dar. Es wird lediglich Material abgetragen um einen sogenannten Regelquerschnitt mit einem Dammschutzstreifen zu realisieren. Bei dem Abschnitt 1 handelt es sich jedoch nicht um einen Damm im eigentlichen Sinne. Aus Standsicherheitsgründen kann deshalb auf Böschungsabtrag verzichtet und somit der Baumbestand erhalten werden.

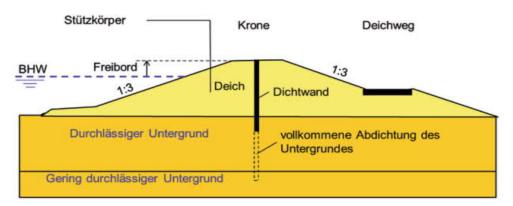
Abbildung 5: Beispielhafter Dammquerschnitt [S. Heimerl, H. Meyer (Hrsg.), Vorsorgender und nachsorgender Hochwasserschutz, © Springer Fachmedien Wiesbaden 2014]

Im Gegensatz zu den bekannten statisch tragenden wasserundurchlässigen Spundwänden sind reine Dichtwände normalerweise ohne tragende Funktion. Das heißt der Dammquerschnitt ist unter Berücksichtigung der aus der Dichtwand resultierenden Sickerlinie bemessen.

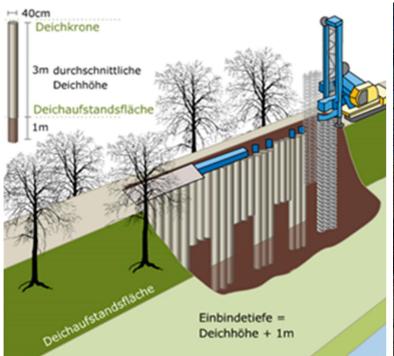
Abbildung 7: Dichtwand im MIP-Verfahren [Bauer Spezialtiefbau GmbH]

Dichtwände im Wasserbau können als Erdbetonwände hergestellt werden. Hierfür gibt es verschiedene Verfahren wie beispielsweise das Deep Soil Mixing (DSM) - Verfahren, oder das Mixed-in-Place (MIP) - Verfahren. Dabei wird der anstehende Boden durch das Bohrwerkzeug gelöst und die zuvor vorhandenen Hohlräume zwischen dem Korngerüst mit Suspension aus Spezialbindemittel verfüllt. Als Ergebnis entsteht ein vertikales Dichtungselement.

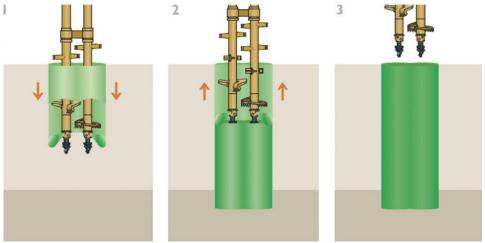
Abbildung 9: Herstellung einer Erdbetonsäule mittels Doppel-Bohrschnecke [Keller Grundbau GmbH]

Die fortlaufende Nass-in-Nass-Herstellung von Primär-, Sekundär- und Zusatzstichen, gewährleistet eine durchgehende Erdbetonwand. Die folgende Abbildung stellt die Arbeitsschritte bei der Herstellung einer Lamelle bzw. eines Stiches am Beispiel einer Doppel-Bohrschnecke nochmals im Detail dar.

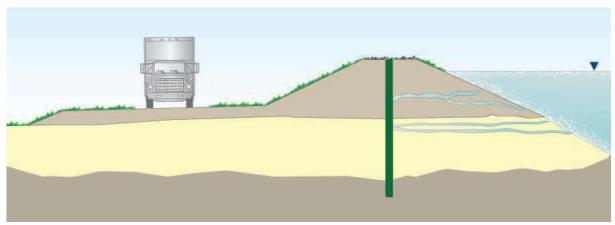
Abbildung 10: Innendichtung verhindert die vollständige Durchströmung des Deiches [Bauer Spezialtiefbau GmbH]

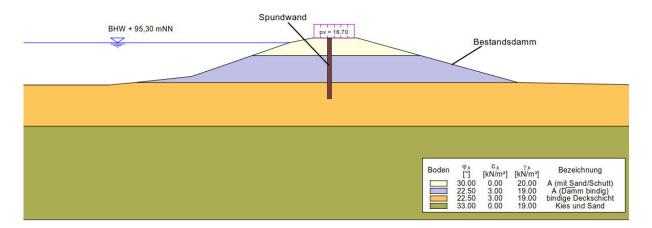
Abbildung 11: Dammquerschnitt mit Spundwand [Eigene Darstellung aus Berechnungsmodell]

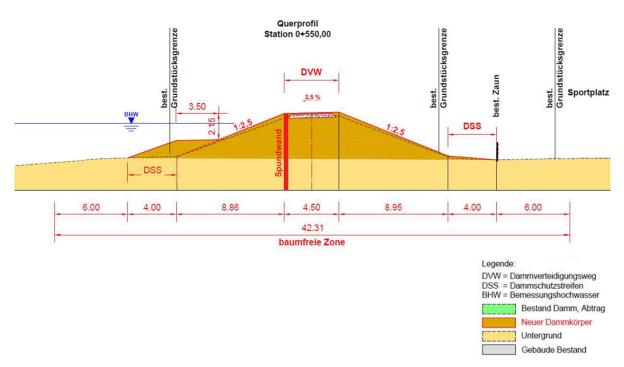
Abbildung 14: Abschnitt mit Spundwandvariante aus Entwurf [RP Karlsruhe]

Die nachfolgende Abbildung 14 zeigt beispielhaft einen Schnitt des 2. Planungsabschnittes mit der Spundwandvariante aus der bisherigen Planung.

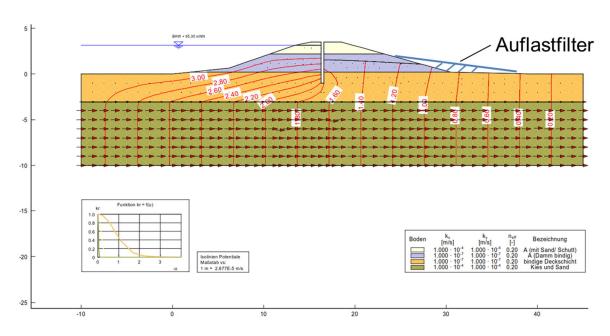
Die Strömungsberechnungen wurden mit dem Programm "SS-Flow2D" der Firma GGU durchgeführt. Die Ermittlung der Sickerlinie erfolgte stationär. Als maßgebender obere Wasserstand an der Rheinseite des Hochwasserschutzdammes wurde der Hochwasserfall mit BHW + 95,30 mNN angesetzt.

Zunächst wurden numerische Strömungsberechnungen an den maßgebenden Dammquerschnitten durchgeführt. Dabei werden die Potenzialverteilung und die Sickerlinie für den Hochwasserfall ermittelt.

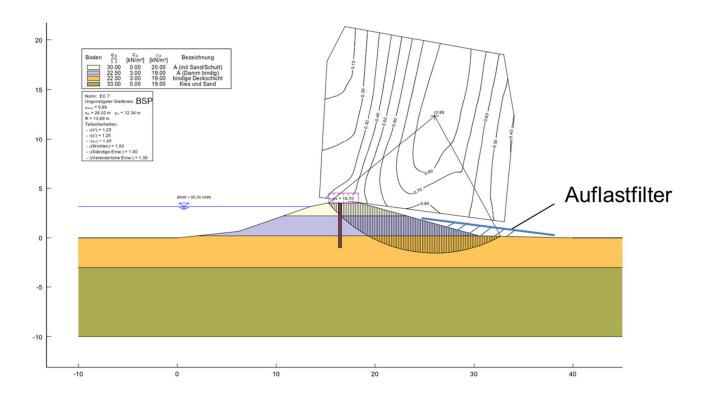
In einem nächsten Schritt werden die Böschungsbruchberechnungen für den maßgebenden Berechnungsschnitt durchgeführt. Die hierfür nötigen Porenwasserdruckverteilungen werden gemäß dem zuvor beschriebenen Vorgehen ermittelt und von GGU Flow2D in GGU Stability exportiert. Für den Weg auf der Dammkrone wird eine Verkehrslast von 16,7 kN/m2 auf einer Breite von 3,00 m angesetzt.

Die Analyse der Standsicherheit betrachtet globale und ggf. lokale Böschungsbrüche auf zylindrischen und ebenen Gleitflächen im Sinne der DIN 4084:2009.

Die Berechnungen ergeben eine ausreichende Standsicherheit gegen Böschungsbruch.
